开化寺大雄宝殿彩画测绘复原

清华大学建筑学院

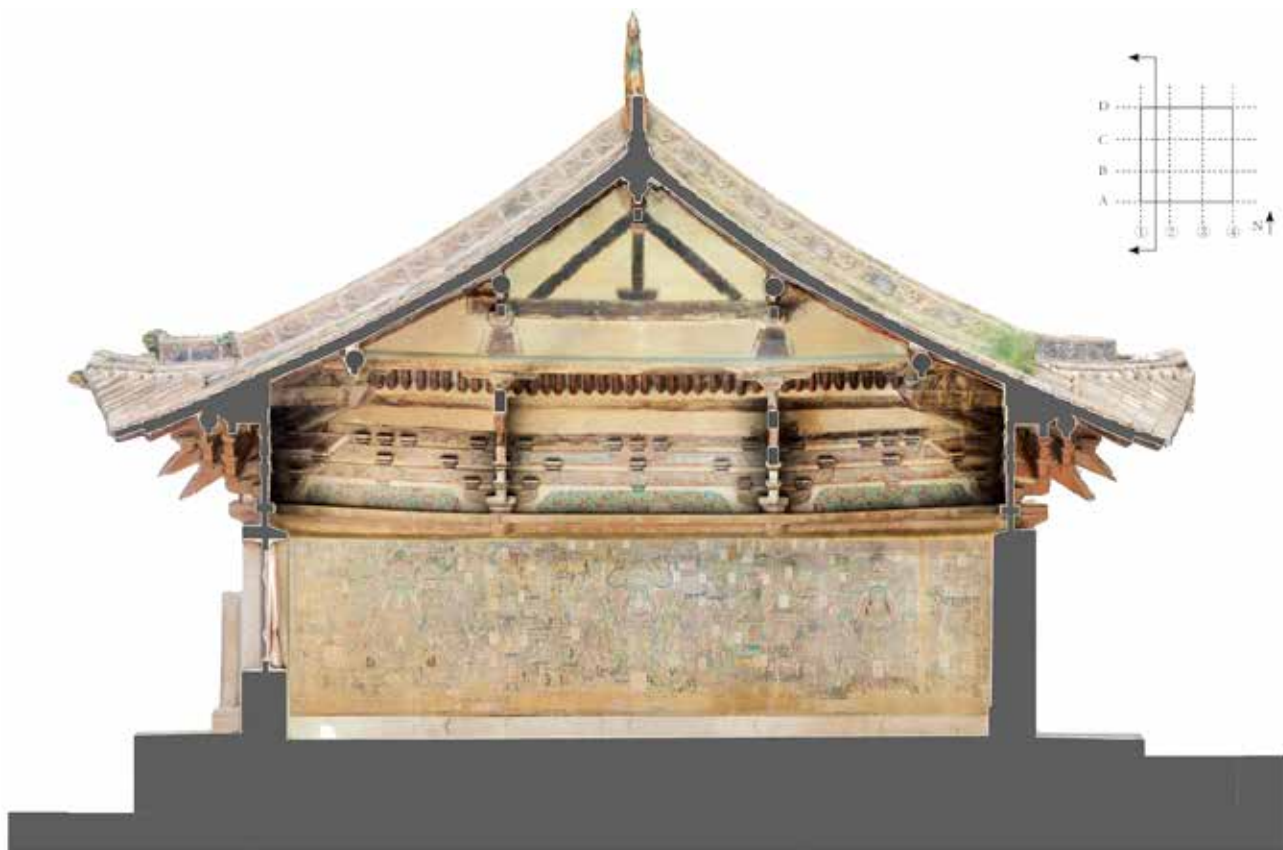
开化寺大雄宝殿彩画实物现状图：西壁

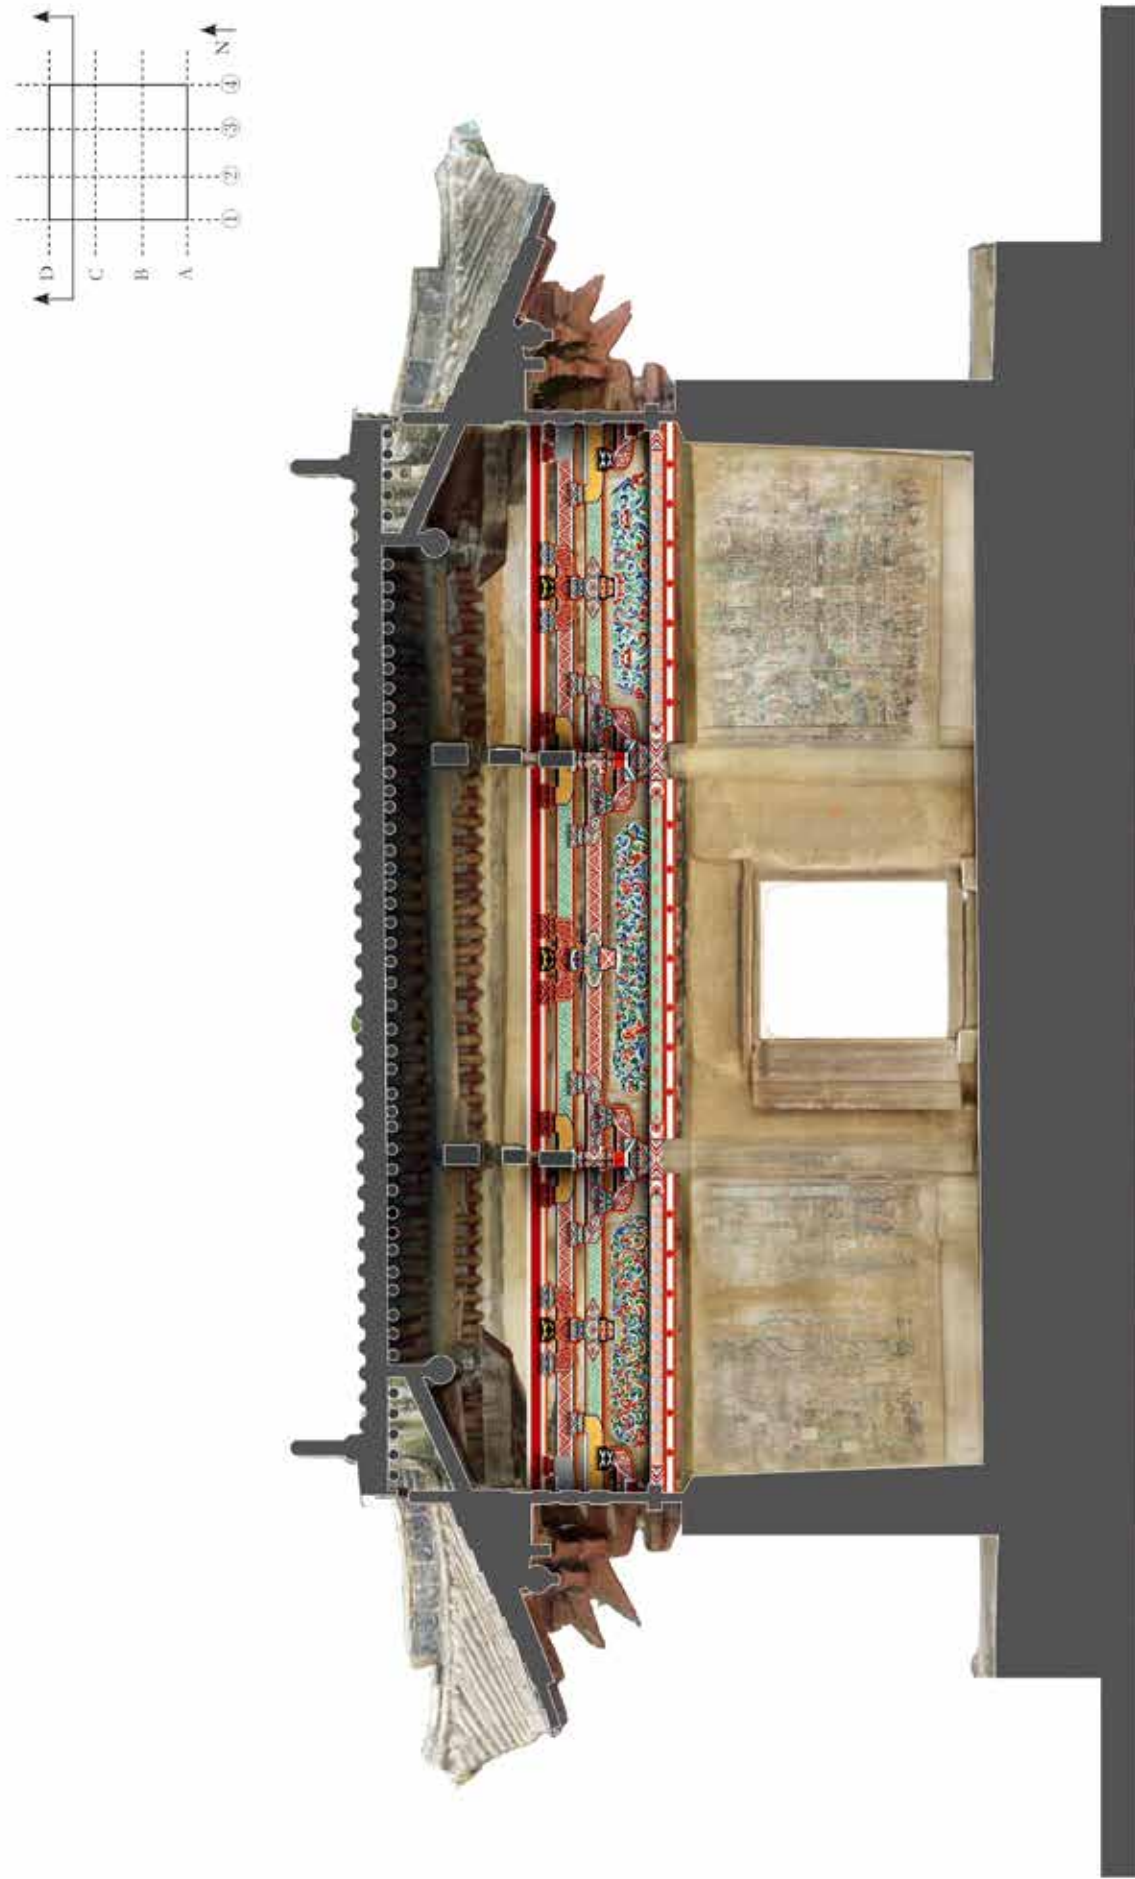
开化寺大雄宝殿彩画整体效果图·北壁

整体效果图在复原内檐现存可辨析的彩画的基础上，适度叠加了漫反射光源下的明暗效果，以期尽可能接近装饰的真实状况。对于无彩画痕迹保留而无法复原的部分，若不影响整体效果，本次制图统一以灰度处理；而对整体效果影响较大却无法复原的纹样，则借鉴或挪用了其他对应位置的相似彩画纹样。采取前一种方式的构件主要为转角铺作最上层的隐刻令栱；采取后一种处理方法的部位主要有南壁当心间、北壁东次间、北壁西次间的拱眼壁画。

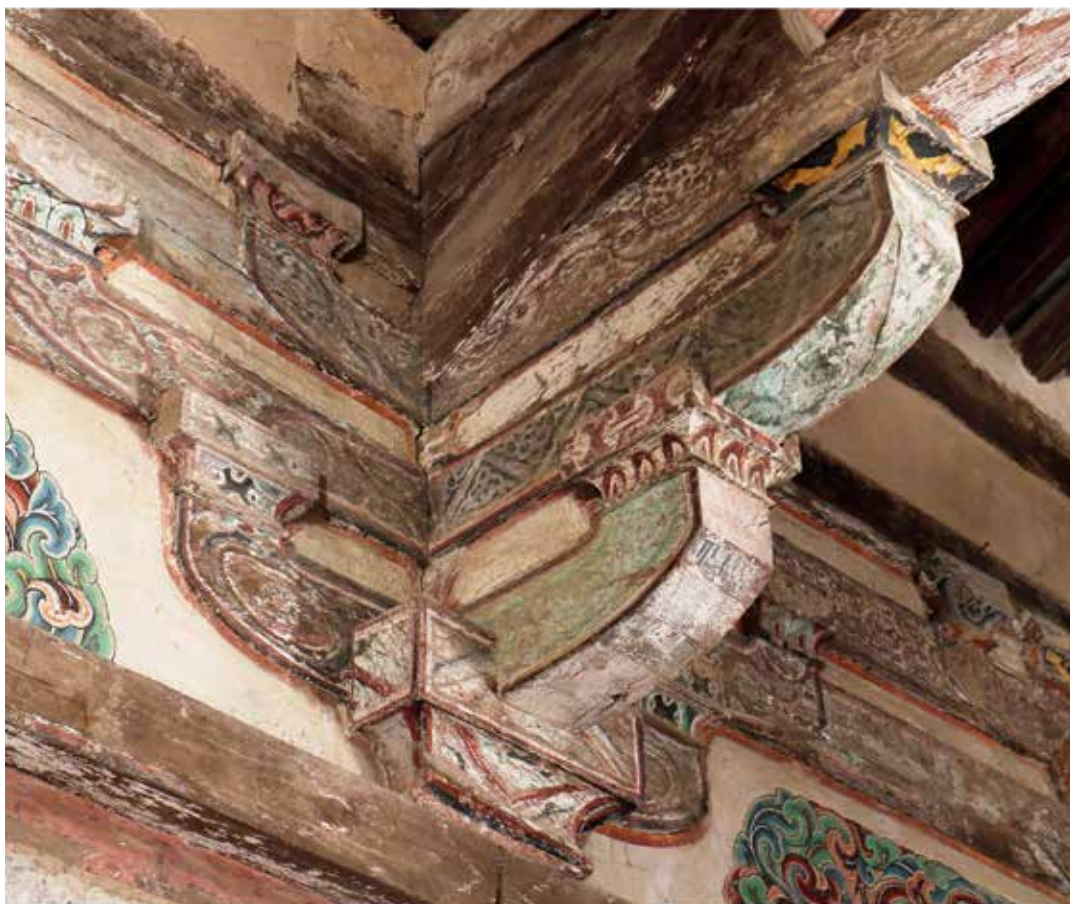
开化寺大雄宝殿柱头铺作彩画实物现状照片：1-C、4-C

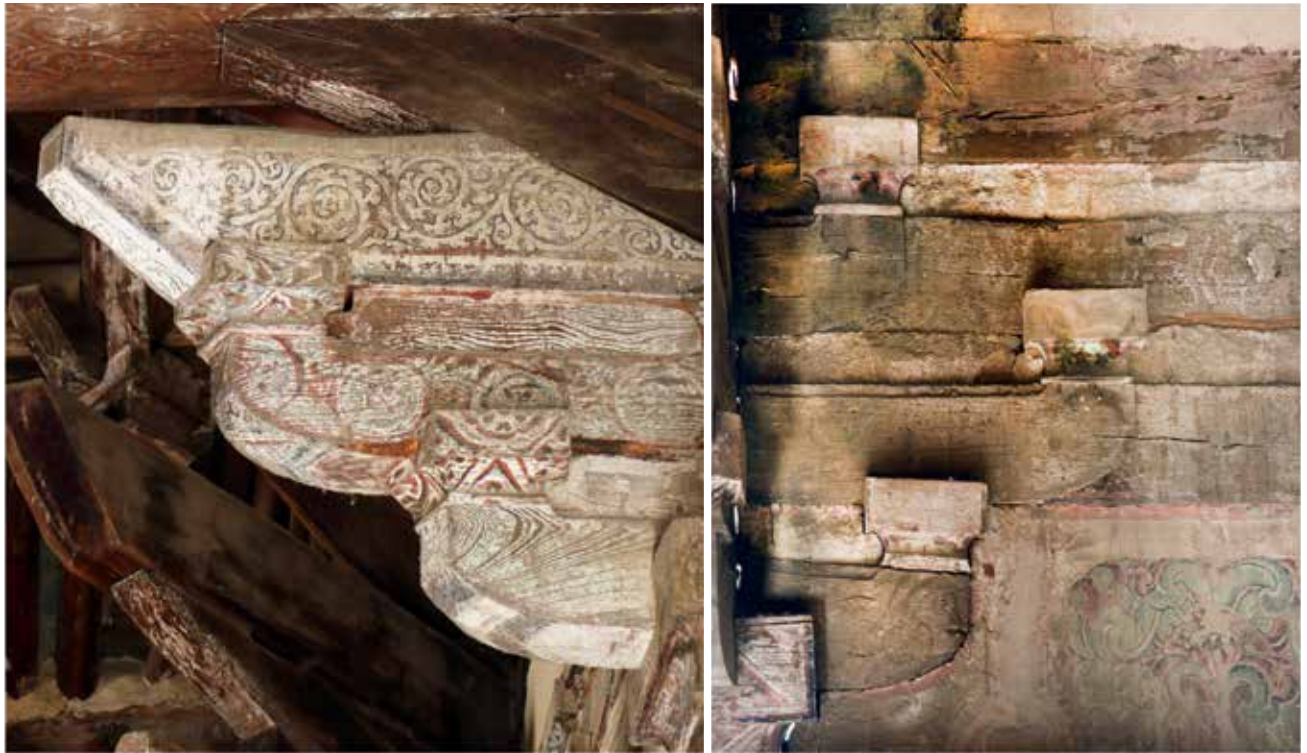
侧视图 正视图

开化寺大雄宝殿柱头铺作彩画实物现状照片：II型

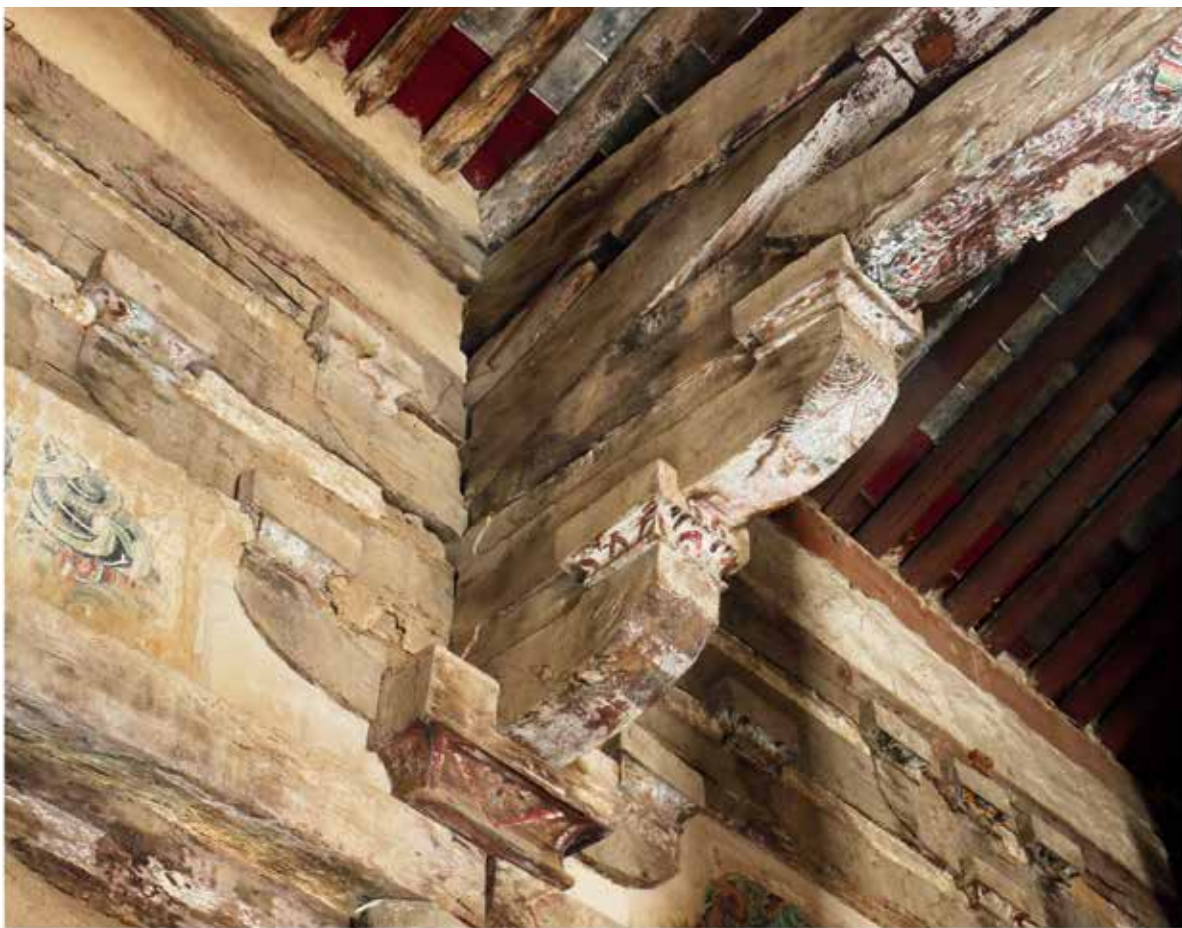
开化寺大雄宝殿柱头铺作彩画实物现状照片：D-2、D-3

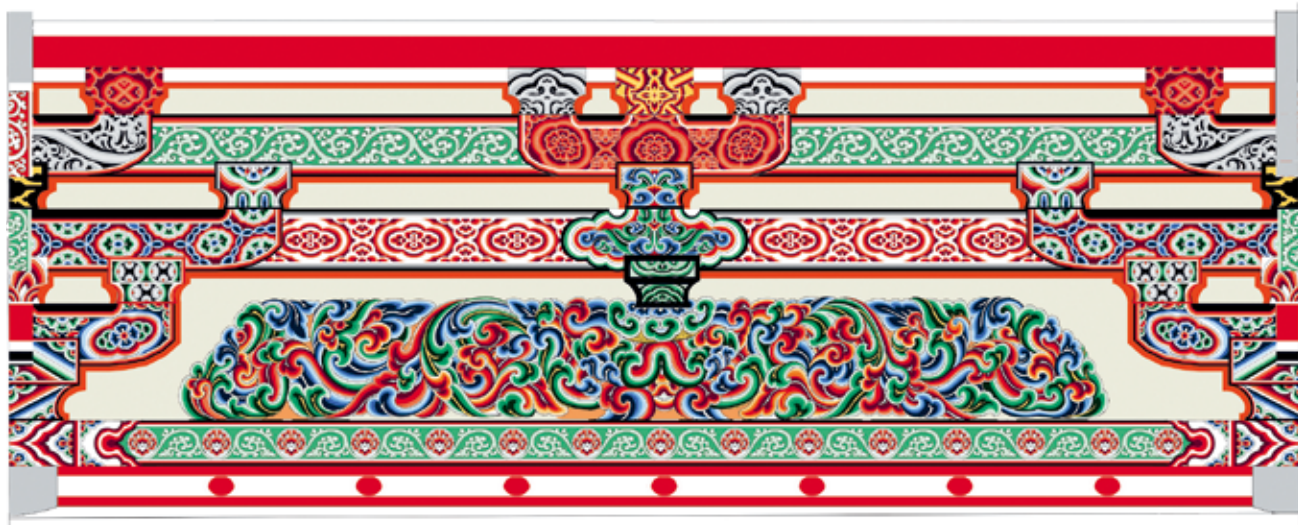
开化寺大雄宝殿补间铺作彩画色彩复原图：西壁当心间

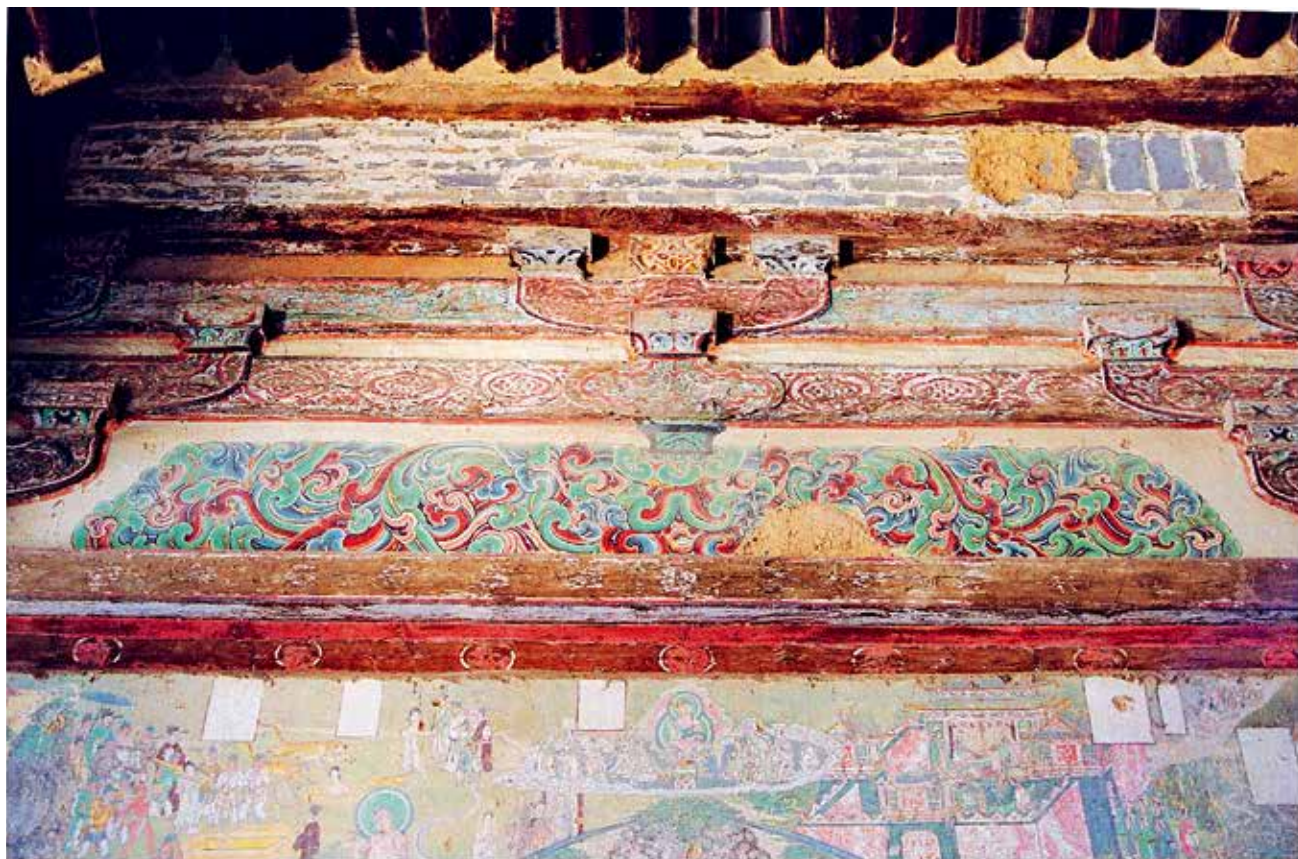
开化寺大雄宝殿补间铺作彩画实物现状照片：西壁当心间

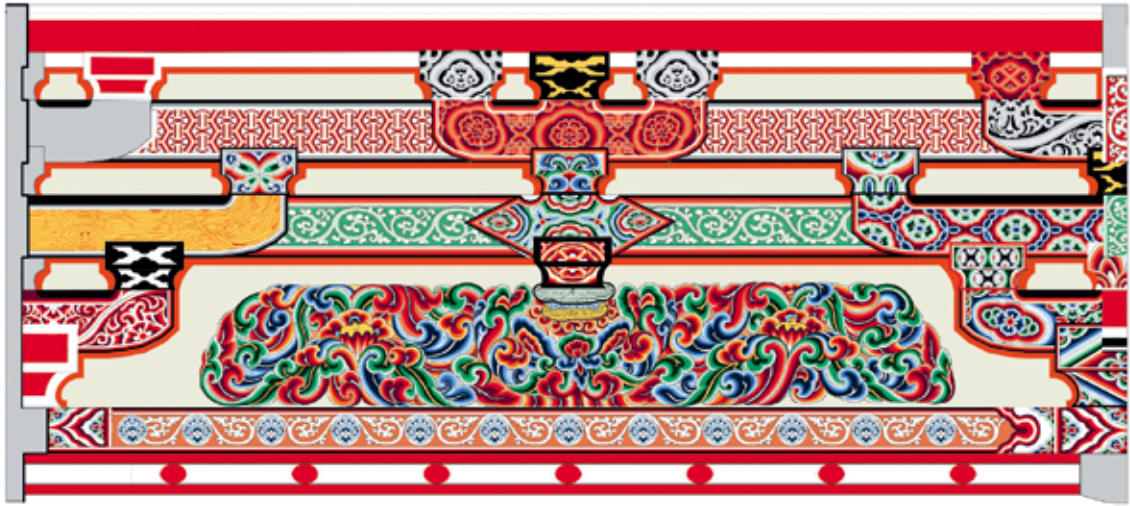
开化寺大雄宝殿补间铺作彩画色彩复原图：西壁南次间

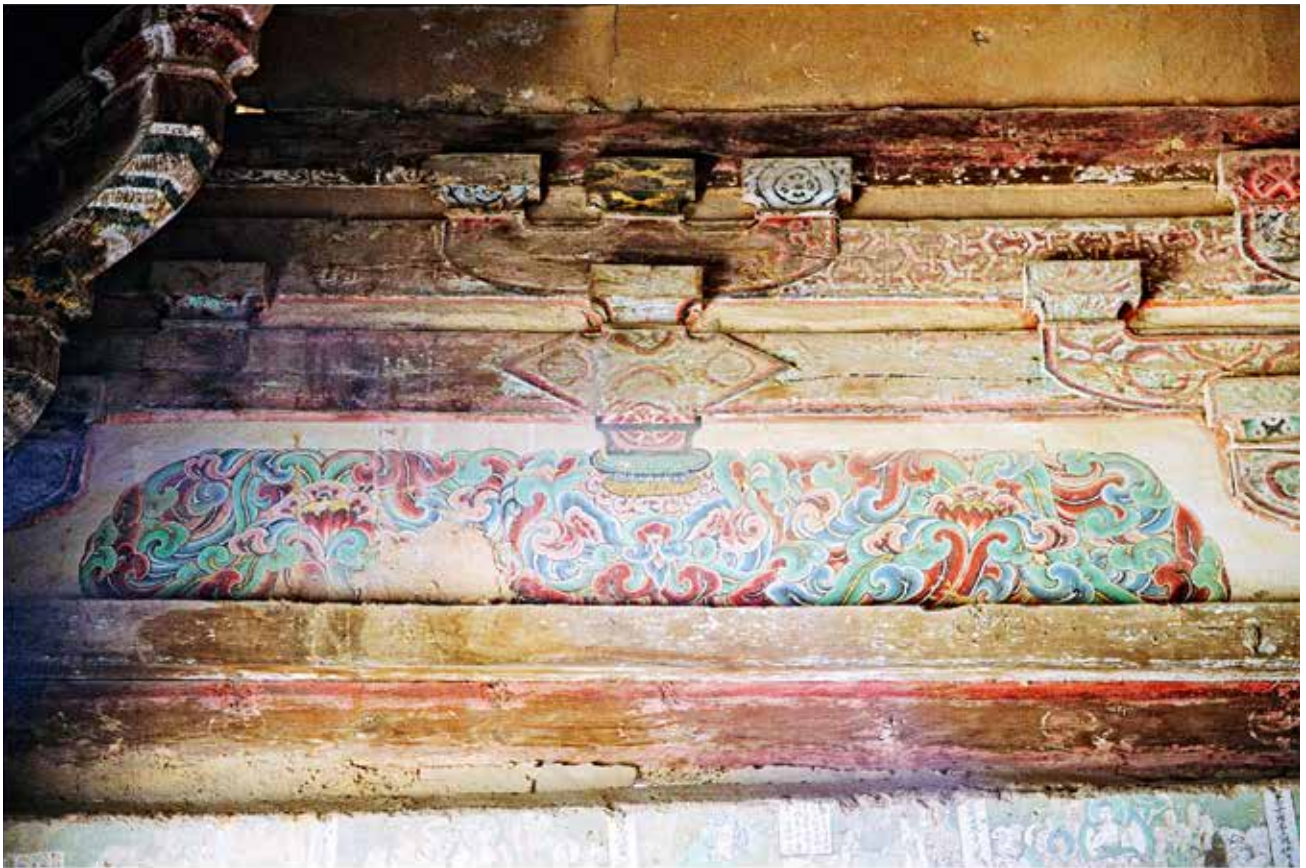
开化寺大雄宝殿补间铺作彩画实物现状照片：西壁南次间

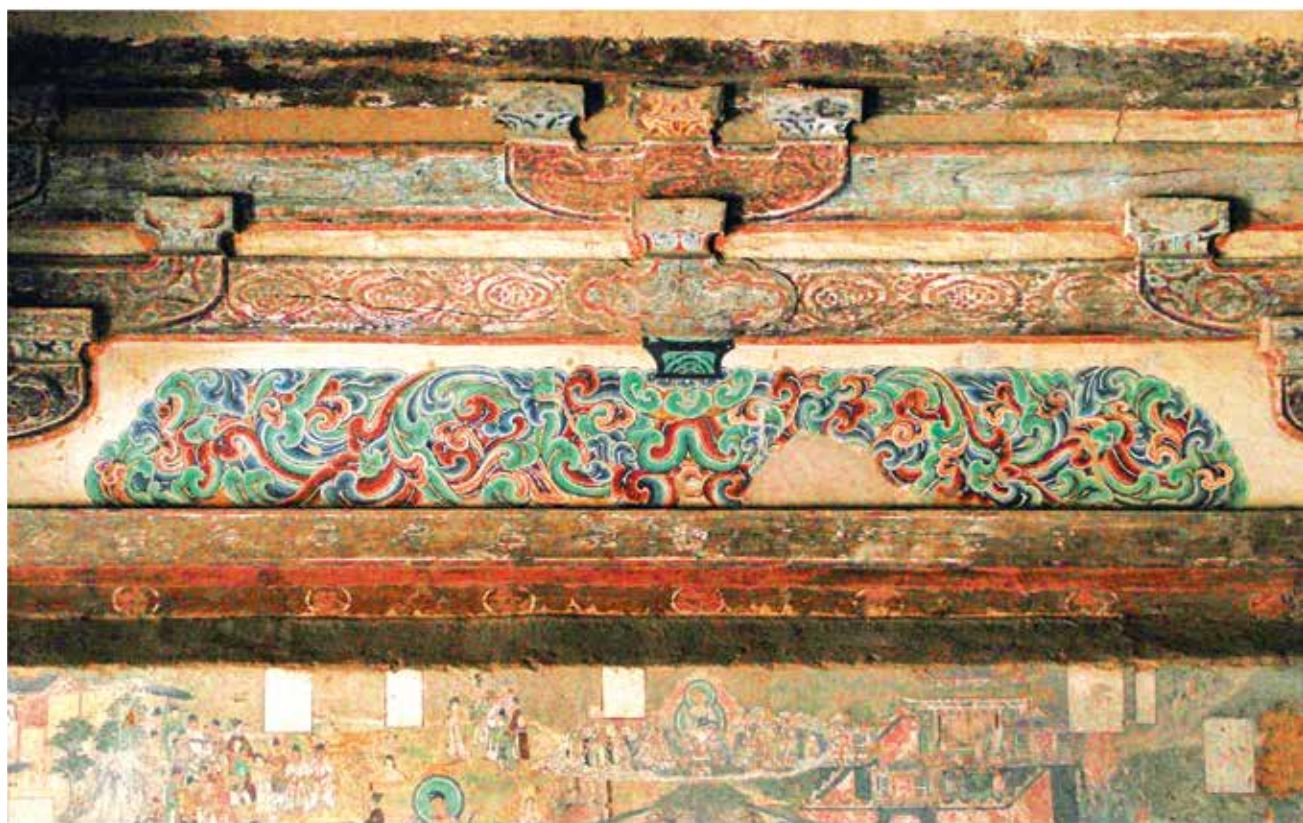
开化寺大雄宝殿补间铺作彩画实物现状照片：西壁北次间

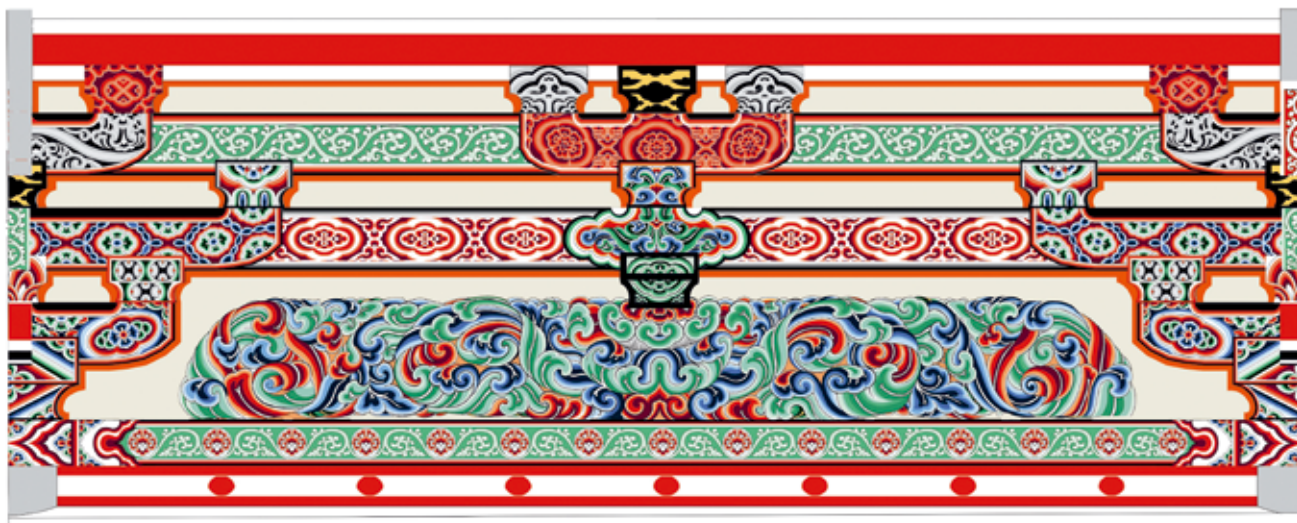
开化寺大雄宝殿补间铺作彩画色彩复原图：东壁当心间

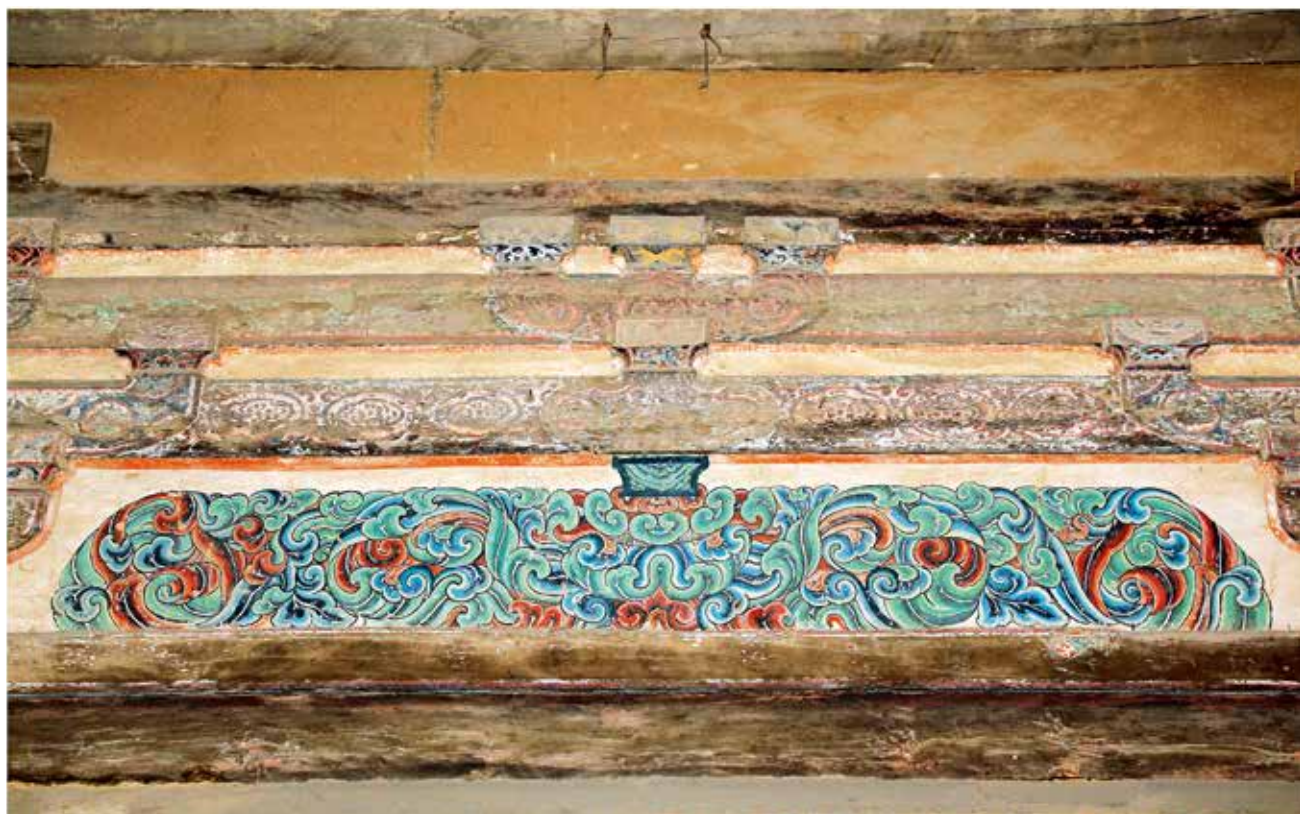
开化寺大雄宝殿补间铺作彩画实物现状照片：东壁当心间

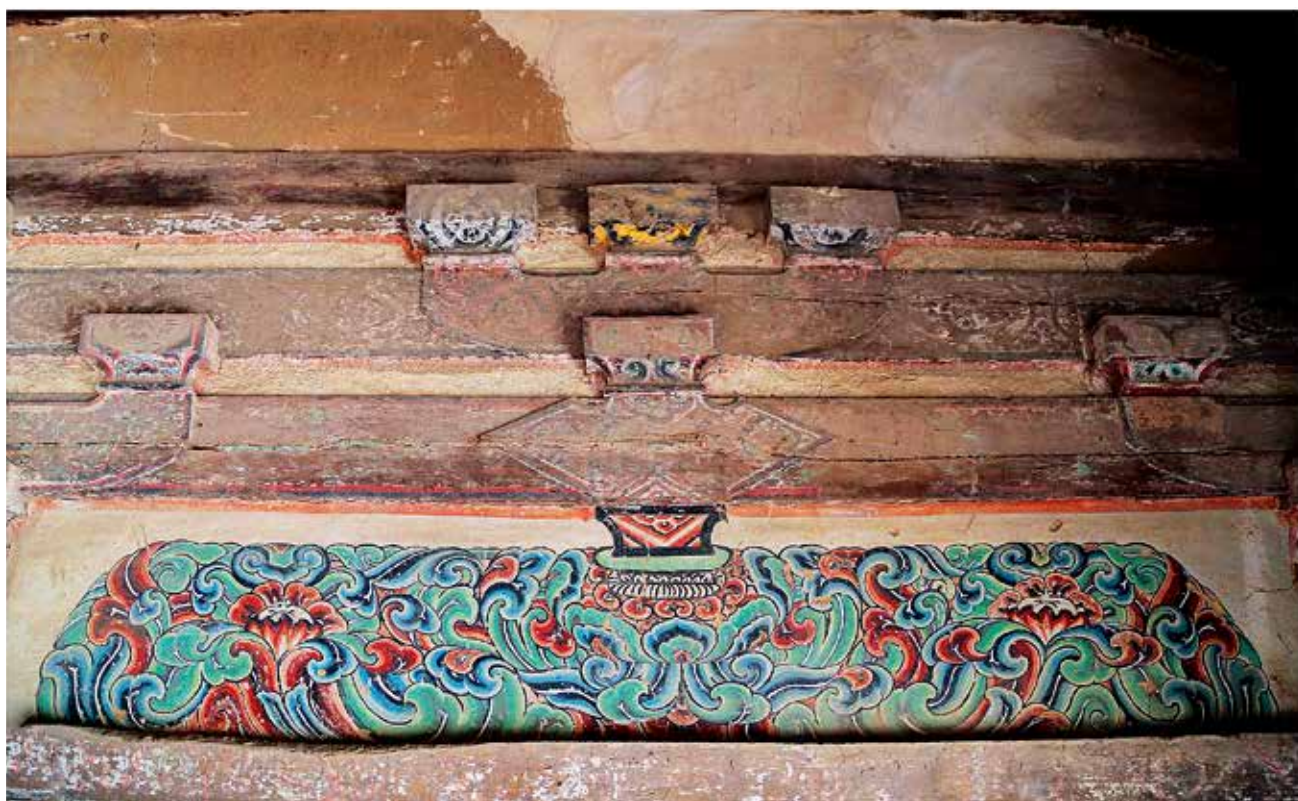
开化寺大雄宝殿补间铺作彩画实物现状照片：东壁南次间

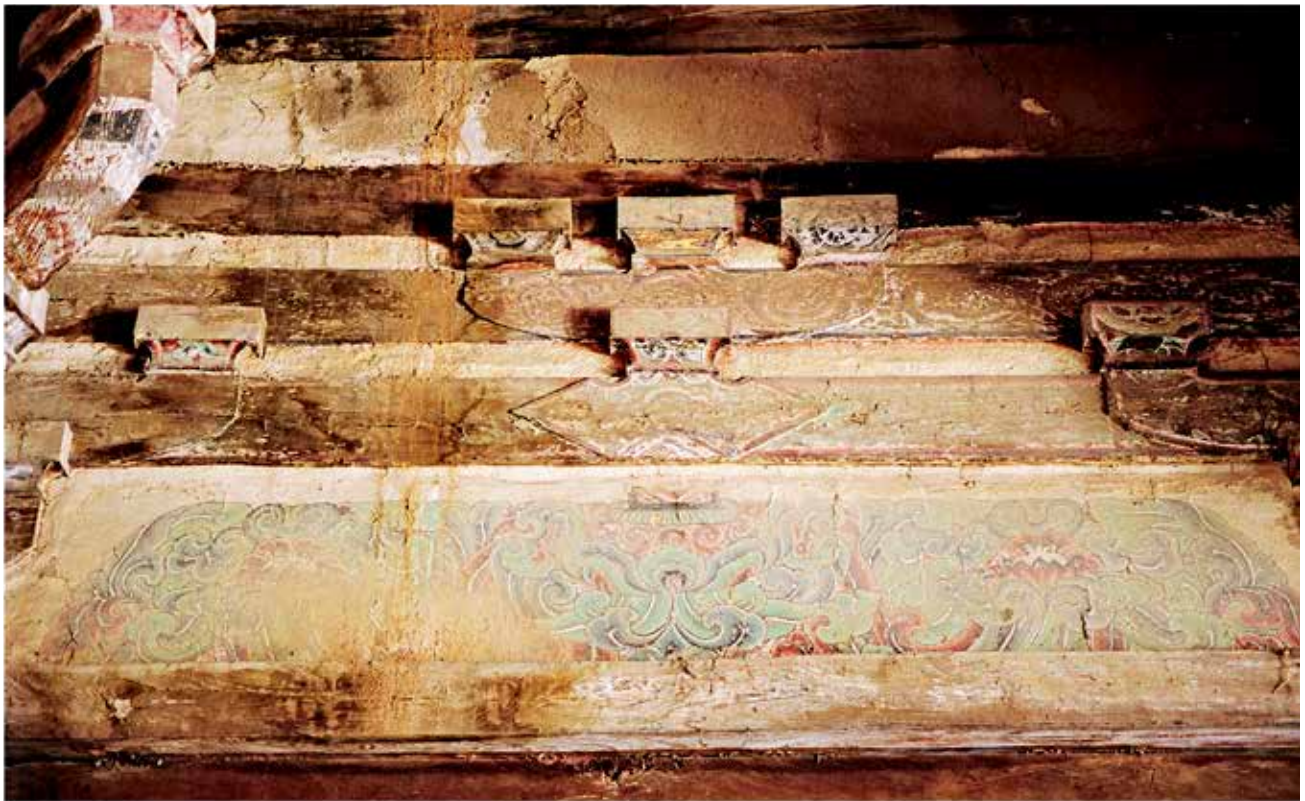
开化寺大雄宝殿补间铺作彩画实物现状照片：东壁北次间
